# 涡扇发动机叶片包容性与转子不平衡试验\*

张清, 沈锡钢, 徐丹, 陈萌

(中国航发沈阳发动机研究所 沈阳, 110015)

**摘要** 为研究某型大涵道比涡扇发动机叶片包容性和转子系统抗不平衡能力,开展了风扇叶片飞失后的机匣包容性和转子不平衡试验方法研究及验证。首先,采用在断裂叶片根部预置炸药断裂叶片的试验方法,应用设计的试验系统,在规定的发动机转速下,通过遥控爆破炸药技术实现 1 片风扇叶片在预定位置断裂;其次,高速摄像从不同方位记录了试验过程;最后,专项参数测量系统获得了非线性瞬态动力学响应结果。结果表明:叶片飞失后引起损伤叶片约为 1.48 个,均沿发动机进口或尾喷口轴向飞出,满足机匣包容要求;叶片飞失瞬间对机匣和转子系统产生了超过 1 000g 的冲击载荷,转子传力路线上的承力结构完整,安装系统连接稳定,转子不平衡载荷引起低压转子支点轴承座与承力机匣连接螺栓丧失锁紧功能;发动机在引爆炸药后 18 s 停车。试验结果满足相关条款要求,验证了某大涵道比发动机叶片包容与转子不平衡的适航符合性。

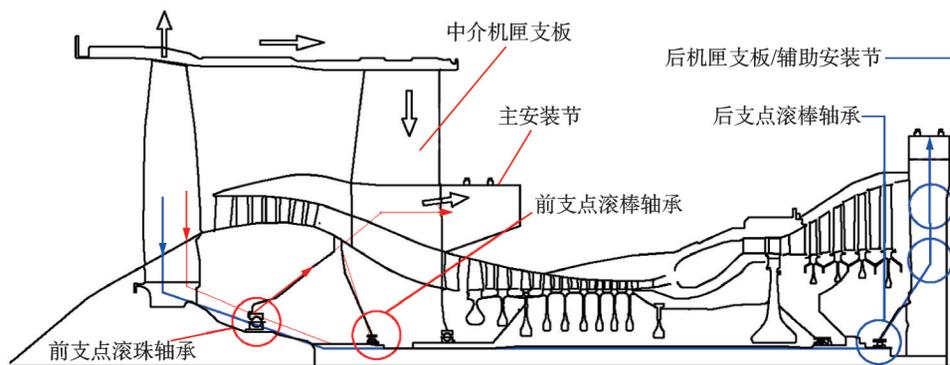
图8 传力路线和重点检查结构

3) 低压转子轴系结构,包括风扇轴、低压涡轮轴和相关连接结构无损伤。低压转子的全部支点,包括1#支点、2#支点和5#支点轴承全部转动灵活,工作表面无异常磨损痕迹。

4) 承力系统中,中介机匣和涡轮后机匣结构完整,机匣表面和各机匣连接结构等零组件状态良好,各支点轴承座和轴承座连接结构无损伤。其中,1#支点轴承座与中介机匣止口连接处的局部螺母松脱力矩消失,轴承座止口在弯矩载荷作用下产生变形,端面跳动超出了设计结果。

5) 主、辅安装节无损伤、裂纹和异常变形等情况。关节轴承连接处转动灵活,螺栓、螺母无松动,推力拉杆、传力销等传力结构无异常变形。

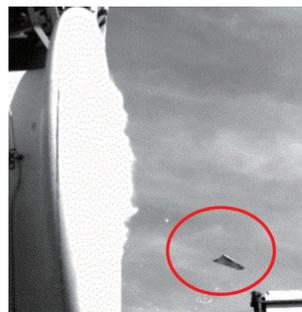
图9 碎片飞出情况

发动机正常起动,按照程序运转至转速4 950 r/min后30 s,手动按下引爆信号按钮,1号风扇叶片被预埋炸药切割断裂飞失,撞击机匣,转速急剧下降。15 s后移动油门至停车位置,发动机停车,45 s后风扇转子停止转动。叶片飞失后,发动机安装系统与台架结构连接可靠,部分零件碎片沿着发动机轴线从进口向前和发动机喷口向后飞出,未见穿透风扇机匣飞出的碎片,未发生火情。试验中碎片飞出情况如图9所示。

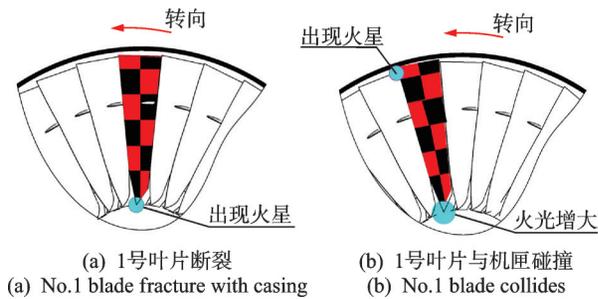
图10 1号叶片与机匣碰磨过程

摄像记录来看,触发引爆按钮后,在逆航向12点钟位置1号风扇叶片指定断裂位置出现火星,表明由炸药引爆,此时记为 $T_0$ ,如图10(a)所示;然后,1号叶片从转子轮盘上脱离并向外飞出,在 $T_0+0.0004$ s时,逆航向周向11点45分位置,对应叶尖的机匣出现火星,同时指定断裂位置火星增大,表明叶尖与风扇机匣接触,与机匣之间出现碰磨,如图10(b)所示。

随后,1号叶片撞击相邻尾随的2号叶片,在 $T_0+0.0018$ s时,逆航向周向10点45分位置,1号叶片中部出现火光,发生断裂;在 $T_0+0.0022$ s时,逆航向周向10点30分位置,1号叶片上部断裂碎片被挤压在2号叶片与机匣之间,产生剧烈碰磨,并随转子转动,1号叶片下部断裂碎片的叶根撞击2号叶片,在2号叶片的中部出现火星。

在 $T_0+0.0032$ s时,逆航向9点钟位置,2号叶片中间断裂,并与其后的高速旋转尾随叶片碰撞,最终撞击机匣。

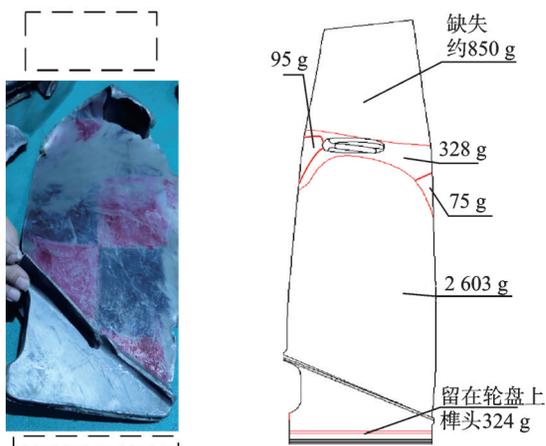
图12 1号风扇叶片的损伤情况

1号、2号风扇叶片的损伤情况分别如图12、13所示。其中,1号叶片飞断部分的根部(约2603g)留存在风扇转静子叶片之间的流道内。

1) 从分解检查结果来看,1号风扇叶片从榫头处断裂,相邻的2号叶片从叶中断裂,其余叶片没有断裂,损伤主要为进、排气边变形、轻微撕裂和掉块。风扇叶片的损伤分布如图14所示。

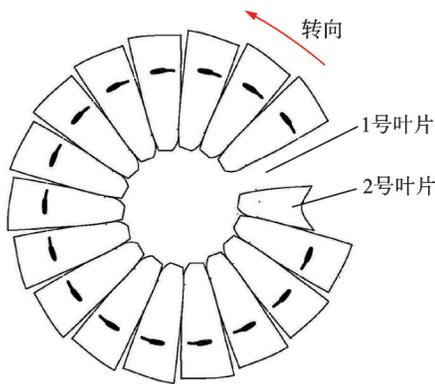
图14 风扇叶片的损伤分布

2) 风扇机匣完整,叶片断裂后引起转子系统较大变形,并与机匣产生剧烈碰磨,导致了包容机匣的

复合材料包容环从机匣上脱落。断裂叶片根部向风扇叶片后侧飞失,撞击风扇转子和静子叶片之间的机匣和静子叶片,导致局部的风扇静子叶片脱落,未出现危及飞行安全的零件损坏。
