轻型客车驱动桥振动噪声源分析与改进*

摘要 对某轻型客车后驱动桥进行传动系台架试验并分析其振动噪声异常的原因,通过逆向工程方法建立后桥的三维数字化模型和有限元模型并做有限元模态分析,通过模态试验对有限元模型进行了验证。针对双曲面齿轮对冲击过大、桥壳整体弯曲共振和桥壳后盖局部共振等问题提出改进措施并通过台架试验加以验证。试验结果表明,振动噪声降低明显,改进措施切实有效。

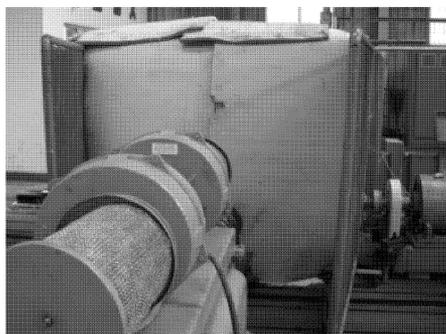
图1 台架试验现场

车电控动力传动系试验台上进行,试验用振动噪声测量仪器为比利时LMS公司Test.Lab测试分析系统,测量噪声所用的传声器根据QC/T 533-1999标准规定放置在后桥主减速器上方300 mm处^[5]。因为板簧座处是直接向车内传递振动的位置,为了同步研究后桥的振动问题,在左侧板簧座位置布置加速度传感器。为获取输入转速信号,在后桥输入端布置转速传感器。由于试验台电机对噪声测量有影响,故在试验后桥周围搭建隔声消声室,外层用尼古拉板以隔离外界噪声,内层用弹坑海绵以吸收内部噪声减少回声,保证本底噪声比后桥检测噪声低10 dB以上。试验现场如图1所示。对此后桥做了多种模拟实车运行工况的试验,包括匀速工况、匀加速工况和反拖工况等。通过台架试验主要发现齿轮冲击大、桥壳整体弯曲共振和桥壳后盖局部共振等3个问题,分别针对3个问题制定改进措施并加以验证。

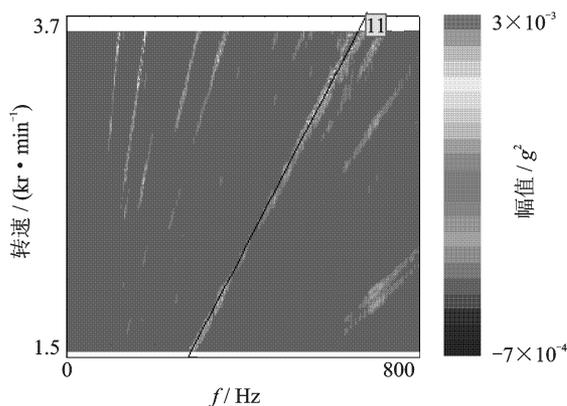
图2 匀加速工况加速度传感器阶次跟踪分析

图2为后桥匀加速工况加速度传感器的阶次跟踪图,试验模拟车速从50 km/h匀加速到120 km/h的实车工况。图中横坐标为频率,纵坐标为后桥输入转速。从图中可以看出,11阶振动异常突出,此后桥主减速器主动齿轮为11齿,说明主、被动齿轮啮合冲击过大。

后桥的主、被动齿轮的表面硬度技术要求都为 $61 \pm 2\text{HRC}$,表面硬度较高且两齿轮硬度相同。齿轮有硬齿面和软齿面之分,同样材料和精度的硬齿面齿轮的振动噪声比软齿面齿轮的高很多^[6],但齿面硬度又是影响齿轮使用寿命的主要因素^[7],故表面硬度不能太低。此后桥主、被动齿轮的硬度相同,但被动齿轮齿数多,在使用过程中比主动齿轮磨损的要轻,故最合理的取值应是被动齿轮的硬度比主动齿轮稍低,这样齿轮对振动和冲击的衰减吸收能力将会提高,且保证了主、被动齿轮的磨损程度基本一致,不会影响主减速器的使用寿命。

在主动齿轮表面硬度不变的前提下,把被动齿轮的表面硬度适当降低,使之稍低于主动齿轮的硬度,由 $61 \pm 2\text{HRC}$ 改为 $59 \pm 2\text{HRC}$ 能降低后桥的振动和噪声水平。

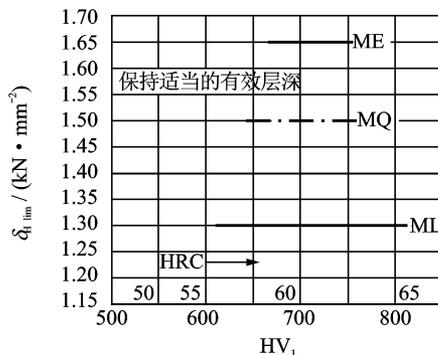
图3 渗碳淬火齿轮的疲劳极限图

由GB/T 8539-2000《齿轮材料及热处理质量检验的一般规定》查取齿轮疲劳极限图如图3所示。图中,齿轮的疲劳极限值对渗碳齿轮适用于有效硬化层深度 $\delta \geq 0.15 m_n$ ^[8],试验后桥主减速器齿轮的齿向模数 $m_n = 5.217$,故 δ 须大于0.78。实际齿轮渗碳淬火有效硬化层深度为0.8~1.2,满足条件。

可见,在齿面硬度 $57\text{HRC} \sim 63\text{HRC}$ 范围内研究对象齿轮的 σ_{Hlim} 和 Z_N 均与齿面硬度无关;因此,把试验对象后桥的主减速器被动大齿轮的齿面硬度由 $61 \pm 2\text{HRC}$ 改为 $59 \pm 2\text{HRC}$ 不会降低其寿命。

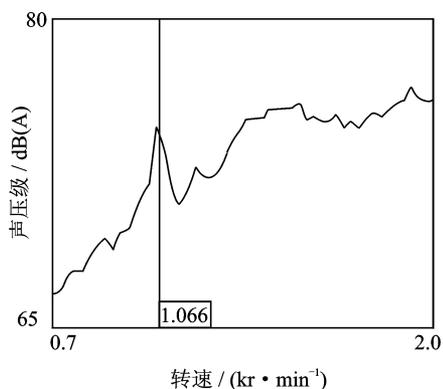
图4 反拖工况传声器声压曲线

图4为模拟反拖滑行工况传声器在输入转速700 r/min~2 kr/min段内的声压级曲线,发现在输入转速1.066 kr/min左右时噪声突然增大。汽车后桥最主要的振动噪声来源为主减速器齿轮对的啮合冲击,此振动冲击通过轴承传递到桥壳上引起桥壳的振动,从而形成声辐射。输入转速1.066 kr/min时主齿啮合频率为196 Hz。对1.066 kr/min处做频域分析可以发现,199 Hz处的幅值明显最大,

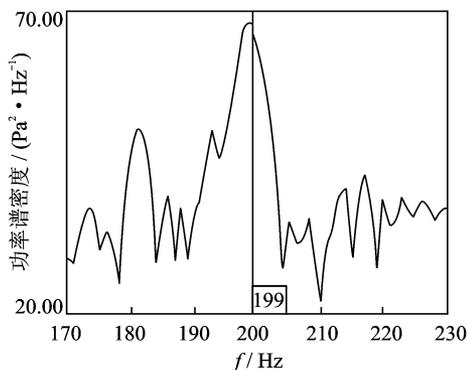
图5 反拖工况输入转速1.066 kr/min处传声器频域分析

1.066 kr/min 时的噪声根源便是此频率,此频率与齿频非常接近,推测此频率是桥壳的某一阶固有频率,1.066 kr/min 处的异常噪声是由于此转速的齿频刚好与此固有频率一致导致桥壳共振,如图5所示。

从后桥壳总成的模态计算结果可以看出,后桥壳总成的一阶弯曲固有频率为195.30 Hz,后桥传动系台架试验中的模拟挂挡反拖工况1.066 kr/min处的异常噪声根源频率为199 Hz,与195.30 Hz非常接近,由此可判断后桥在1.066 kr/min处的异常噪声是由于此转速的齿频刚好和固有频率一致导致桥壳一阶弯曲共振。

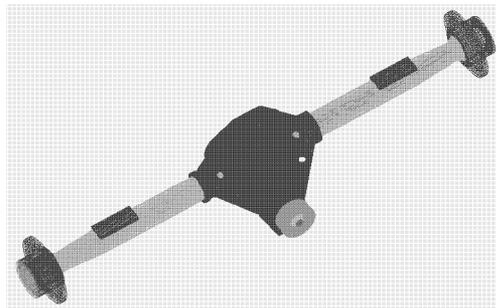
图6 后桥总成有限元模型

后桥形状非常不规则,通过常规方法很难绘制其三维模型,故应用逆向工程方法建立此后桥的三维数字模型。通过三维立体成像技术对后桥各部件进行扫描,基于反求理论在Catia中建立后桥各零部件的三维数字化模型,并按照图纸工艺要求进行装配,对得到的后桥三维模型进行有限元网格划分,有限元模型如图6所示。

把建立好的有限元模型导入Abaqus中,对模型进行材料属性定义、约束条件添加等工作,通过Abaqus的Lanczos求解器计算求得后桥模态频率和振型,主要部件的材料参数定义如表1所示。

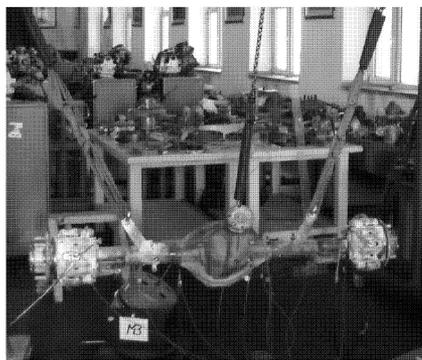
图7 后桥的悬吊方式及激振位置

模态试验使用LMS模态测试系统。将后桥用弹簧悬挂起来模拟自由悬挂状态,模态试验中激励方式为电磁激振器激励,激振方向与 xOy , xOz , yOz 3个平面均成一定角度,测量 x , y , z 3个方向上的加速度信号。后桥的悬吊方式及激振器激振位置的选取如图7所示。

试验过程中需要足够多的测点以避免空间的混叠,布置测点时以后桥的有限元模拟结果为指导,根据后桥外形及模拟计算结果选取33个拾振点,测试用传感器为三向加速度传感器。

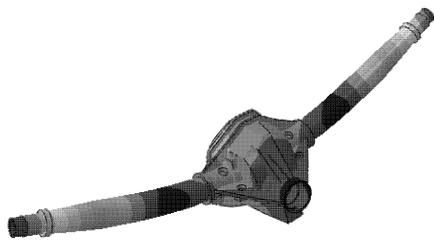
图8 后桥壳一阶弯曲

桥壳的有限元模型包括主减速器壳、后桥壳盖和两个半轴套管共4个部件,共有108 188个节点和239 205个单元。表3和图8~图10为后桥壳的前3阶模态频率和振型。

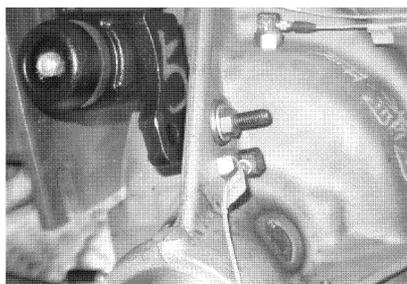
图11 动力吸振器及其安装位置

可以在后桥上加装动力吸振器^[10]降低此频率下后桥壳的振动幅值,动力吸振器的固有频率设计为针对后桥壳的199 Hz。动力吸振器安装在主减速器壳旁的肋板上,最小离地间隙大于后桥最小离地间隙,不会影响车辆的通过性。动力吸振器实物照片及在后桥上的安装位置如图11所示,结构由振动质量、橡胶块和底座组成。若通过试验验证其效果良好,投产前还需对吸振器底座与桥壳肋板连接处进行结构优化设计。

此动力吸振器设计为最佳调谐式^[11],根据最佳调谐式动力吸振器的设计公式设计其质量为3 kg,计算其橡胶刚度为4 593.529 N/mm,最佳阻尼比为0.084。常用橡胶材料的阻尼比约为0.05~0.12,此动力吸振器设计的最佳阻尼比在此范围内符合实际。

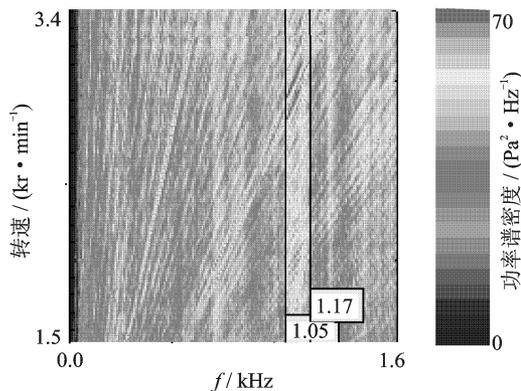
图12 匀加速工况传声器阶次跟踪分析

如图12所示,由匀加速工况噪声阶次跟踪图发现,对象后桥在1.05 kHz~1.17 kHz频率内的噪声幅值明显高于其他频率处。

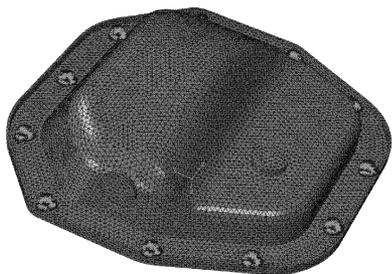
图13 桥壳后盖约束位置

桥壳后盖厚度只有2 mm,为后桥的主要噪声辐射位置,对其进行有限元约束模态分析,如图13所示。约束位置为11个螺栓孔处,模拟后盖在后桥上的连接状态进行模态计算。

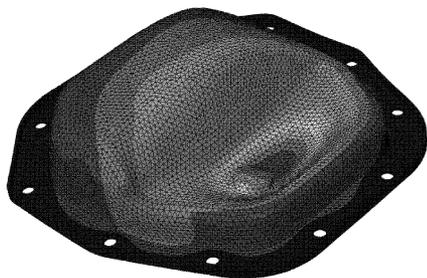
图14 桥壳后盖一阶约束模态振型

计算得到一阶模态振型如图14所示,其频率为1.106 kHz。阶次跟踪图上1.05~1.17 kHz频率内的噪声幅值异常增大是由于桥壳后盖的一阶弯曲共振导致的。

由桥壳后盖一阶约束模态振型图可以看出,振幅最大位置位于注油孔四周,最直接的改进方式即把注油孔周围加强,可以焊接板材。这样做的缺点是增加了生产工序且后盖太薄,不易焊接。最简易的改进措施是把桥壳后盖加厚,由2 mm 改为2.5 mm,这样不会改变生产方式,只是增加少量的材料成本。

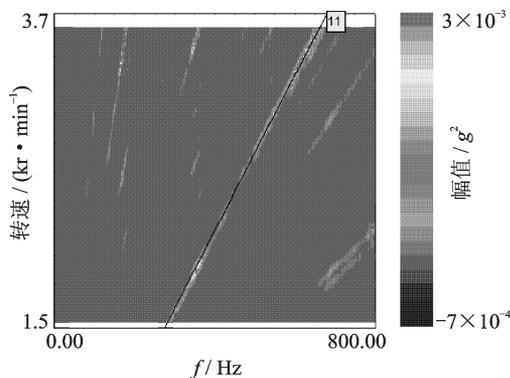
图15 改进后匀加速工况加速度传感器阶次跟踪分析

对改进后的后桥做台架验证试验,保证各试验条件与改进前的台架试验一致。把验证试验测得的数据与改进前数据进行对比,图15为改进后的匀加速工况加速度传感器阶次跟踪分析,可见齿轮啮合冲击振动已经衰减了很多。

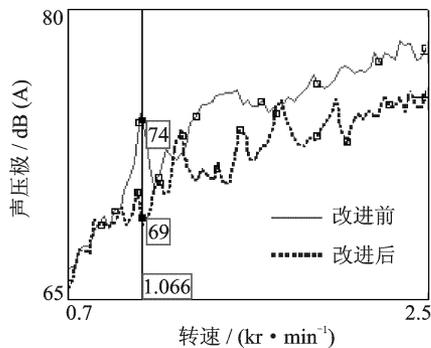
图16 改进前、后反拖工况噪声对比

改进前、后反拖工况传声器声压随转速变化曲线对比如图16所示,由改进前、后噪声对比可以看出,噪声降低明显,在整个过程中降低了3 dB左右,并且在1.066 kr/min处的噪声异常情况消失,说明动力吸振器起到了积极的作用。改进后匀加速工况传声器阶次跟踪如图17所示,从图中可以看出1.15~1.17 kHz 频率内的噪声幅值异常增大情况已基本消失,说明对桥壳后盖采取的措施切实有效。
