某商用车高速行驶方向盘振动问题优化

摘要 针对某中型商用车高速行驶工况下方向盘出现的剧烈振动现象,从仿真分析和试验分析两方面着手,分别对激励源和传递路径进行了研究。首先,采用阶次、模态和工作变形分析方法,确定高速行驶方向盘振动问题主要为传动轴动不平衡量在高转速下的激励频率与转向系统 1 阶垂向弯曲固有模态耦合所导致;其次,从系统和激励方面分别提出并实施了改进优化方案,使方向盘高速行驶振动问题得到有效的控制。对此问题的优化整改研究结果可为车辆转向系统的设计研发和关键零部件的质量控制提供参考思路,有效缩短整车的开发周期。

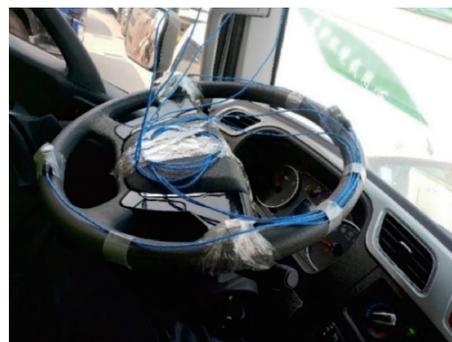
图 1 振动测点布置图

方向盘振动测点布置如图 1 所示。由于方向盘手握位置多集中在 3 点和 9 点处,因此选取 9 点位置振动信息进行特征分析和对比验证。样车共有 8 个前进挡,7 和 8 挡均可行驶至 85 km/h,为了获取更多振动信号的动态特征,选用第 7,8 这 2 挡进行加速工况测试,并增加定置空挡缓加速工况测试。

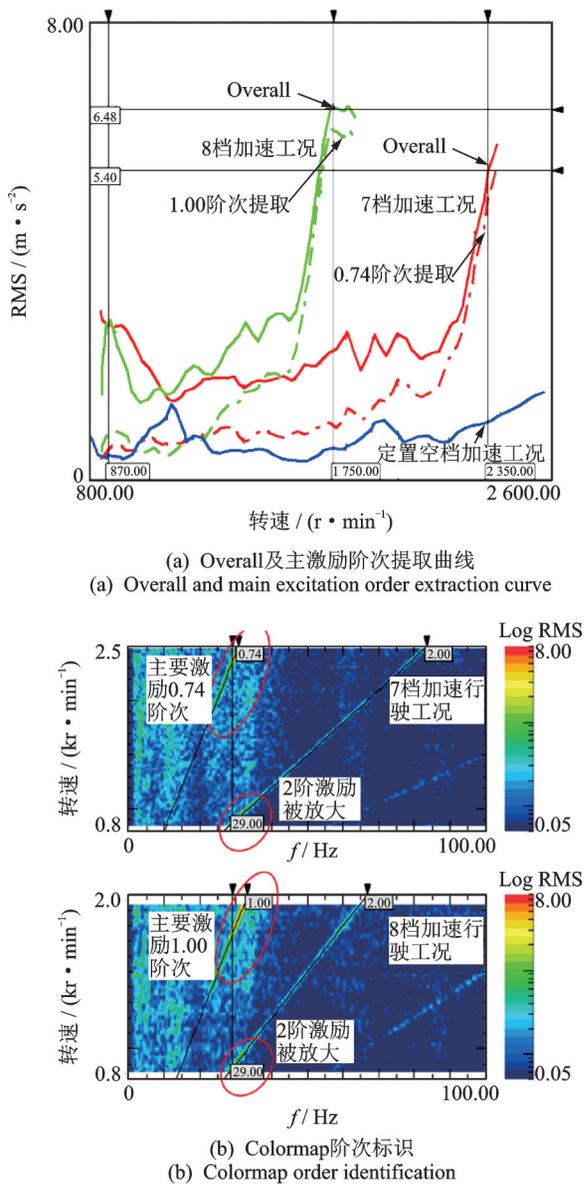
图2 定置空挡及7,8挡加速行驶方向盘振动对比
Fig.2 Steering wheel vibration comparison under neutral and acceleration at 7th and 8th gear

定置空挡及7,8挡加速行驶方向盘振动对比如图2所示。由图2(a)可知:样车分别使用7,8挡加速行驶达到85 km/h附近时(7,8加速挡工况下对应发动机转速分别在2 350和1 750 r/min附近),方向盘振动值分别达5.4和6.48 m/s²,且振动曲线呈急剧上升趋势,与主观感受一致,但在其余转速下方向盘振动水平无异常表现;样车原地空挡缓加速工况,发动机在高转速1.8 kr/min~2.5 kr/min范围内也无异常振动。

图2(b)为colormap阶次标识,colormap图用颜色来区分振动信号的强弱,更亮、更暖的颜色表示更高的振动幅值。图中最明显的激励阶次分别为0.74和1.00,为更清楚辨别信号特征,作激励阶次切片处

理并放置 Overall 曲线中进行对比,从图2(a)中可以看出,高转速区该2个阶次与总量级幅值基本相当,是高速行驶方向盘剧烈振动的绝对贡献。此外,在28~30 Hz范围存在共振带,将频率范围内的激励阶次放大。

综合上述分析可知:不同挡位加速工况问题发生车速和激励阶次不同,但频率一致;原地空挡缓加速工况高转速区间无异常振动。因此,可确定排查对象为行驶系统和转向系统。

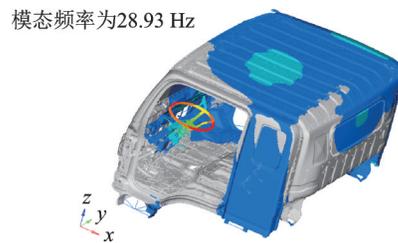
图3 转向系统模态仿真结果
Fig.3 Modal simulation results of steering system

对样车转向系统进行评估,因整车状态下转向系统布局紧促,采用常规模态试验等手段获取的信号信噪比较差。通过对样车转向系统(含转向管柱、管梁和方向盘)进行CAE仿真分析以获取优化方向,转向系统模态仿真结果如图3所示。转向系统在28.93 Hz存在模态固有频率,其振型为1阶垂向弯曲。

根据模态仿真结果,样车7,8挡85 km/h行驶工况下传动轴激励频率(28~30 Hz附近)与转向系统1阶垂向弯曲模态耦合,进而导致转向系统振动加剧。

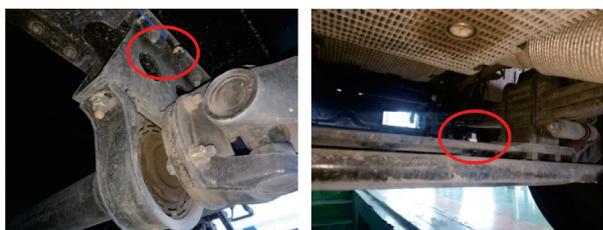
图4 传动轴吊挂和前桥振动测点

试验样车变速箱7,8挡速比分别为1.35和1.00,后桥主减齿轮速比为5.876。根据式(1)、式(2)计算:7,8挡加速行驶工况下基于基频的传动轴激励阶次分别为0.74和1.00;轮胎激励阶次分别为0.12和0.17。传动轴激励阶次与实际测试的阶次特征一致,因此可初步判断异常振动现象主要由传动系统所导致。为了准确排查问题产生原因并对理论分析进行验证,布置如图4所示的传动轴吊挂和前桥振动测点,进行7,8挡加速行驶工况测试。

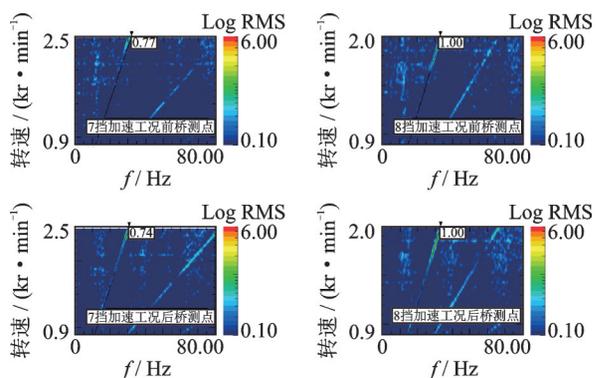
图5 7,8挡加速行驶工况前后桥振动 colormap 图

测得7,8挡加速行驶工况前后桥和传动轴前后吊挂振动 colormap 图分别如图5,6所示。由图可见:前后桥在7,8挡加速行驶工况下存在对应0.74和1.00的激励阶次,但由于振幅较低,应为振动传递导致而非主要振源;传动轴前后吊挂在工况下的传动轴阶次激励明显,振动振幅明显高于底盘系统其余各测点,且与理论分析特征基本一致,因此说明传动轴为异常振动现象的主要贡献。

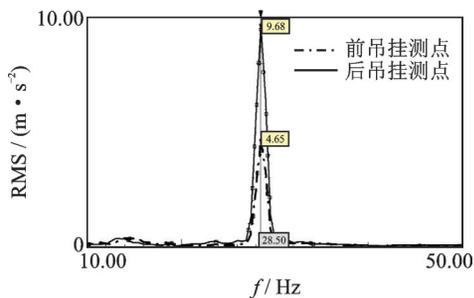
图7 85 km/h匀速行驶工况传动轴前后吊挂振动频谱
Fig.7 Vibration spectrum of front and rear shaft suspension at 85 km/h speed cruise

与强迫振动的合成,可直接使用各个测量数据查看某一频率下的实际变形。测试工况为85 km/h匀速行驶近稳态工况,布置方向盘、前后桥、车架和传动轴吊挂等测点,85 km/h匀速行驶工况传动轴前后吊挂振动频谱如图7所示。由图可见,工况下各测点中振动量级最高为传动轴前后吊挂z向,28.5 Hz处峰值明显,振幅最大可达9.68 m/s²。85 km/h匀速行驶工况28.5 Hz底盘系统工作变形如图8所示,振型信息显示传动轴前后吊挂延z向平动,且吊挂z向振幅最大,方向盘为摆动振型,其余测点均无明显异常。

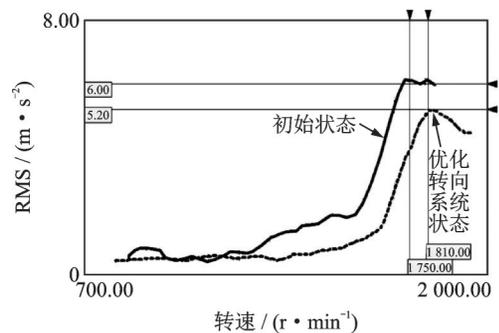
图11 8挡加速行驶工况方向盘1阶次振动对比

对优化后方案进行8挡加速工况方向盘振动测试,分别提取优化和初始状态方向盘振动测点1阶次激励曲线进行对比,8挡加速行驶工况方向盘1阶次振动对比如图11所示。转向系统优化后,加速行驶至85 km/h速度附近方向盘打手感减轻,测试表明工况下方向盘振动由初始状态的6.0 m/s²降至5.2 m/s²左右,且优化后出现振动峰值对应的发动机转速从初始状态下的1 750提升至1 810 r/min。

对转向系统作优化处理可以在一定程度上减轻高速行驶工况下方向盘剧烈振动,但该现象并未完全消除,主观感受仍较为明显。

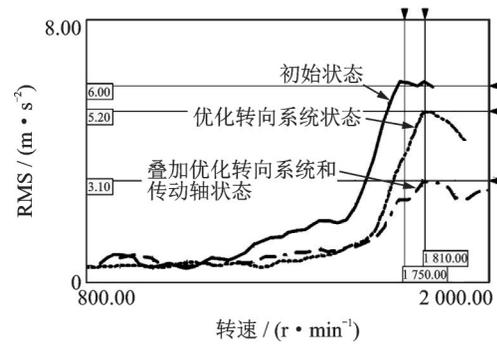
图 12 各状态 8 挡加速行驶方向盘 1 阶次振动对比
Fig.12 First order vibration comparison of steering wheel accelerated at 8th gear in each state

将复动平衡后的传动轴进行装车验证,测试工况及测点布置与上述一致,提取传动轴1阶次激励曲线进行对比,各状态8挡加速行驶方向盘1阶次振动对比如图12所示。经转向系统避频优

化和传动轴复动平衡工序后,样车加速行驶至 85 km/h 速度工况方向盘振动值降低至 3.1 m/s² 左右,主观驾评方向盘仅有路面激励,打手感现象基本消除,且其余速度行驶过程中方向盘振动表现无新增异常。

由于传动轴设计关键要素为动不平衡量以及节叉端和支承端的径向跳动,所以笔者对样车3节传动轴进行动平衡和径跳等参数检测。传动轴检测记录动不平衡量均为复平后结果,样车初始状态传动轴检测结果如表1所示。传动轴设计要求动不平衡量限值为100 g·cm,径跳限值为0.60 mm。检测结果表明,前2节传动轴节叉端动不平衡量超出限值达70%,第3节传动轴节叉端和支承端动不平衡量均超出限值,径跳参数均符合限值要求。

将初始状态传动轴重新进行动平衡工序,清除原有平衡片并根据检测情况焊接新平衡片,优化状态传动轴检测结果如表2所示。由表可见,3节传动轴动不平衡量和径向跳动均符合设计限值要求。

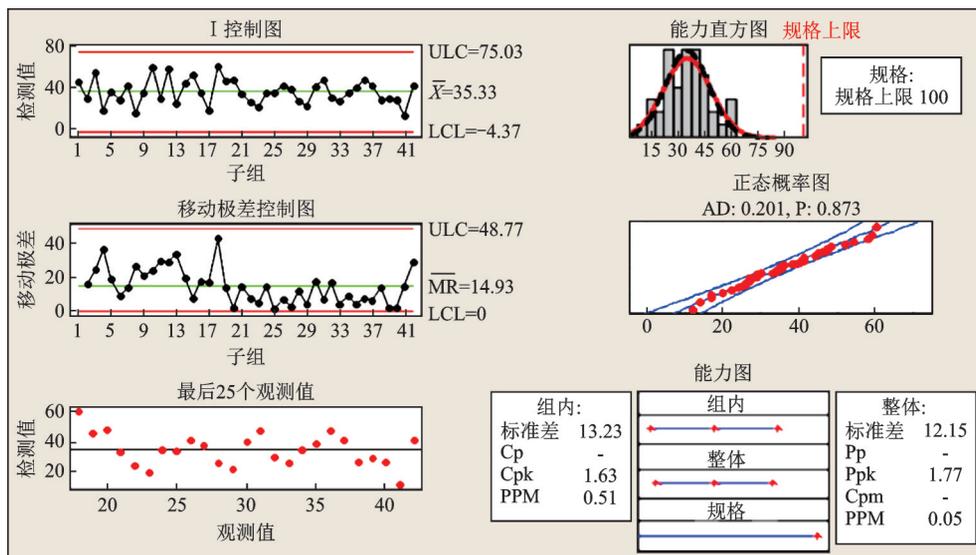
图 13 传动轴动平衡过程能力评估

为了对传动轴动平衡过程能力进行评估,采用正态 Capability Sixpack 分析展示方法,该方法可将控制图、正态概率图、能力直方图等质量工具合并到一个图中展示,以便于对全局过程能力进行评估。制造现场抽取一批传动轴进行动平衡检查,传动轴动平衡过程能力评估如图 13 所示。由图可以得出以下结论。

1) I 控制图和移动极差控制图表明:数据点均在控制限之内围绕数据中心线随机变化,且未显示出任何趋势或模式,动平衡过程在 40 个子组之间都是稳定的,均落于 ULC(控制上限)与 LCL(控制下限)之间。

2) 正态概率图表明:数据点几乎落在沿拟合(中间)线的一条直线上,且 P 值为 0.873,远大于 0.05,因此可满足正态分析的假设,可对动平衡过程的能力进行分析。

3) 能力直方图表明:样本数据较为符合正态分布,整体实曲线与组内虚线对齐紧密,即说明生产过程稳定,子组件无明显变异情况。

4) 能力图表明:过程绩效指数 Ppk 值为 1.77,高于要求限值 1.67,即试生产或小批量生产过程中上下线控制与现场控制能力较强;过程能力指数 Cpk 值为 1.63,高于要求限值 1.33,即工程能力充足,生产制造过程状态良好可维持现状,大批量生产

过程控制能力较强。

综上所述,传动轴生产与动平衡过程可满足设计要求。
